PETNEHÁZA KÖZSÉG  
TELEPÜLÉSTERVEZÉSI TERV  
ÖRÖKSÉGVÉDELMI HATÁSTANULMÁNY  
ÉPÍTÉSZETI ÖRÖKSÉG MUNKARÉSZ

Petneháza Község Önkormányzata  
4542. Petneháza, Magyar u. 2.

Nyírségterv Kft.  
Cím: 4431. Nyíregyháza, Mackó u. 6. sz.  
Iroda: 4400. Nyíregyháza, Szegfű u. 73.11/3. sz.

Kelt: Nyíregyháza, 2017. május hó

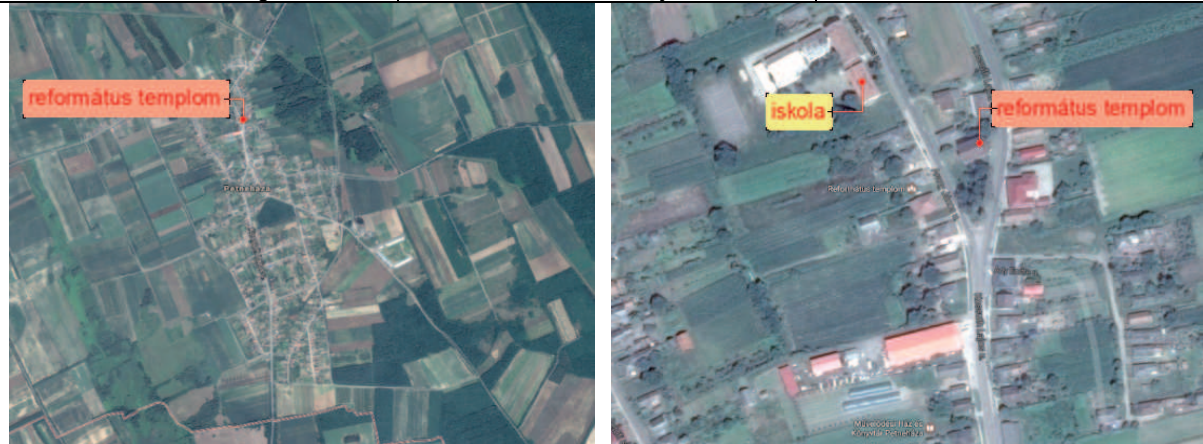
| I. | | |
|---|---|---|
| <p>A település központjában, az Arany János utca és a Kossuth utca között, szabálytalan telken fekvő, szabadon álló, egyhajós, erősen átalakított torony nélküli templom. Középkori eredetű, téglalapítségű, oldalaival összesen 13 támpillérrel megtámasztott, megközelítőleg kelet-nyugati irányban tájolt épület. A templom egyetlen - egyenes lezárású - bejárata a nyugati oromzatos homlokzat középvonalában nyílik. A bejáratot két oldalról kb. 2,5 m magas, az ajtótól megközelítőleg 20-20 cm-re álló lizénák határolják, melyek jelenleg nehezen látható párkányt "tartanak", a bejárat előtt ugyanis nyeregtetős, faszervezetű esőbeálló van. Ennek a homlokzatnak a két sarkánál egy-egy átlós, a lábazati résszel együtt négyes tagolású támpillér áll.</p> <p>A templomhajón, a tetőzet alatt körben koszorúpárkány húzódik. A déli homlokzatot négy darab, a lábazati résszel együtt négyes tagolású támpillér támasztja. Közöttük három nagyméretű, félköríves lezárású ablaknyílás van.</p> <p>A keleti oldal (szentély) a nyolcszög három oldalával záródik. A középső oldal két sarkát egy-egy átlós, közepét egy, a falra merőleges, négyes tagolású támpillér támasztja (a lábazatot figyelmen kívül hagyva hármastagolású).</p> <p>Az északi homlokzatnál a délihez hasonlóan négy támpillér áll, a 2-3. és a 3-4. között egy-egy nagyméretű, félköríves lezárású ablakkal.</p> <p>A templom falait kívülről fehérre meszelték, a lábazat szürke. A tetőzet a nyugati végén oromzatos, keletii végén</p> | | |

Belseje osztatlan terű, síkmennyezetes; nyugati végében fából készült karzat található. A mennyezeten többek között festett könyv látható, amelynek érdekessége, hogy szemből nézve bármelyik oldalra haladunk, a könyv felénk fordul. Felirata a Jelenések könyvéből való: „Légy hű mindhalálig és néked adom az életnek koronáját!” (Jel 2, 10) Hasonló eljárással van felfestve egy kotta és hárfa is. A templomban deszkapadló van lerakva. Az épületnek nincs tornya. A templomtól délre helyezkedik el a falazott aljú, favázas harangláb, amely 1894-ben épült. Ehhez a korábbi, 18. században elbontott fa harangláb anyagát használták fel.<sup>3</sup>

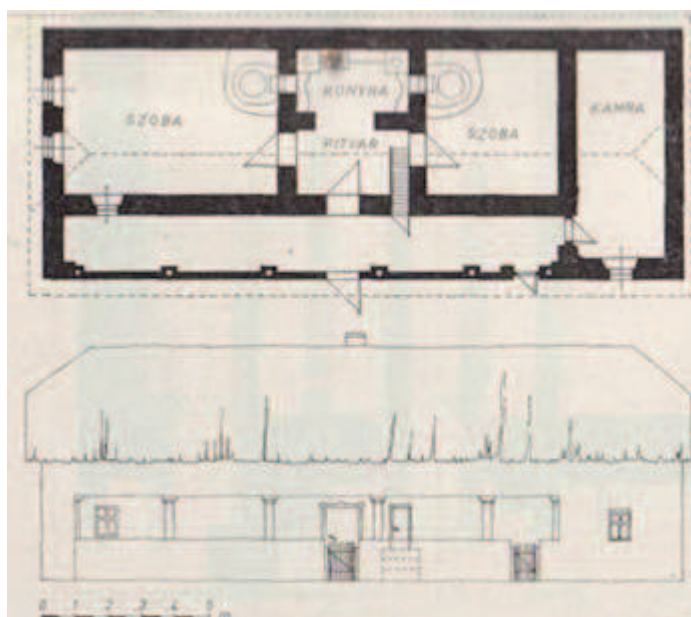
Petneháza lakóházainak legnagyobb része három- ritkán két- vagy négyosztatú. Bejárata az udvari hosszoldaltól nyílik, és a pitvarba vezet. Ebből közelíthető meg az utcai szoba (nagyház) és szemben a fűstház. A harmadik helység (a kisház vagy a belső kamra) ajtaja is a pitvarba néz, míg a negyedik (az úgynevezett külső kamráé) az udvarról nyílik.

Földfalúak a házak; régebbiekre a karóvázas szerkezet, a viszonylag újabbakra a vert, majd a vályogfal a jellemző. A tetők szarufás szerkezetűek és szalmával fedettek. A barokkos vakolat lizénákkal és keretekkel - párkányokkal díszített utcai homlokzat általában deszkaoromfalas, de a csapott nyeregvető sem ritka. Az udvari hosszúoldalon gyakori a tornác és a rangosabb házakon a két végén téglából falazott tornácoszlopok között egyszerű faoszlopok sorakoznak. A fűstházakból a szabadkémények már hiányoznak, úgyszintén a szobák kívülről fűthető boglyakemencéi is.

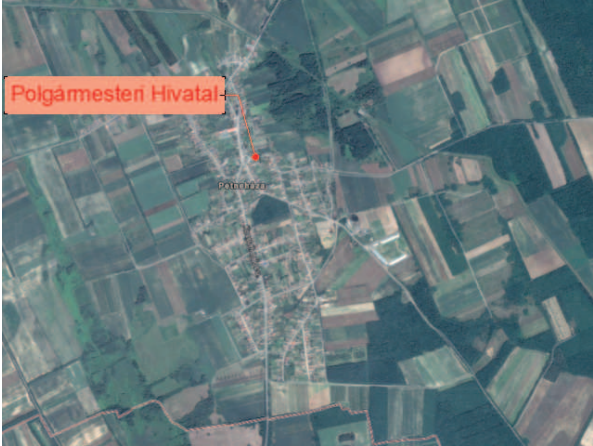
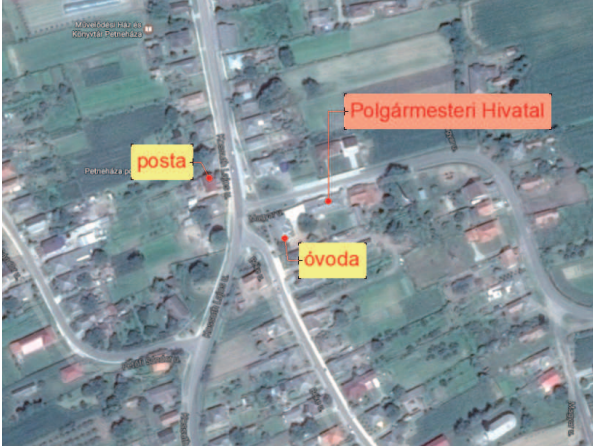
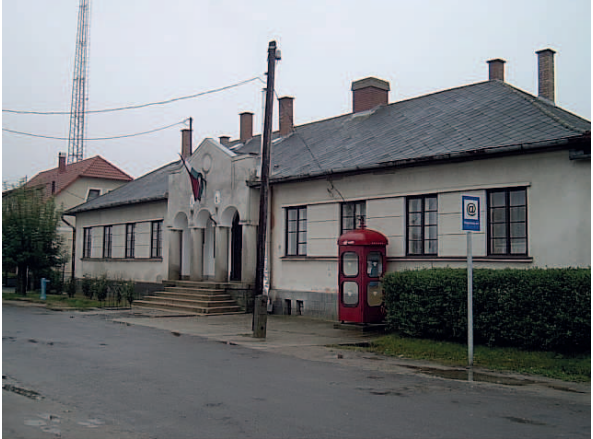
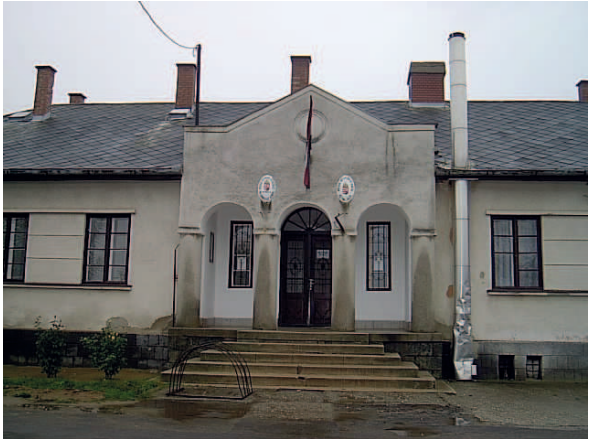
| II. | | |
|---|---|---|
| Homlokzata védelemre javasolt. (legfőképpen a bejárat). | | |

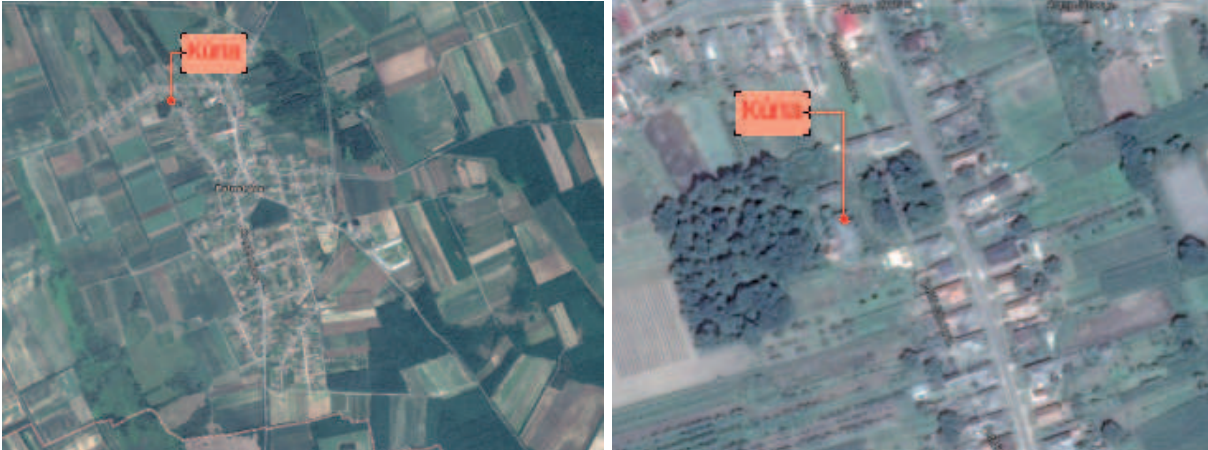
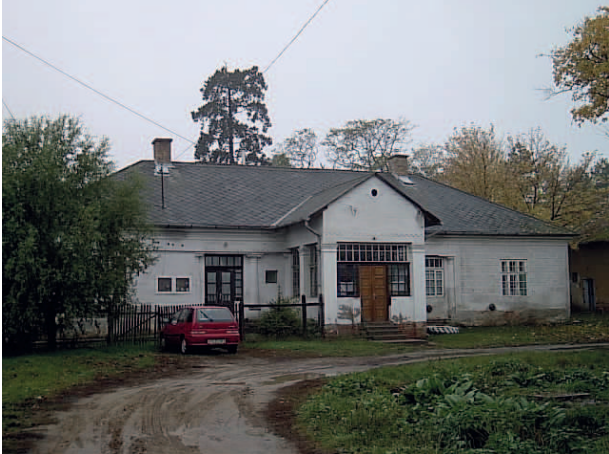
| III.<br>KÚRIA ÉPÜLET | | |
|---|---|---|
| Homlokzata védelemre javasolt. | | |

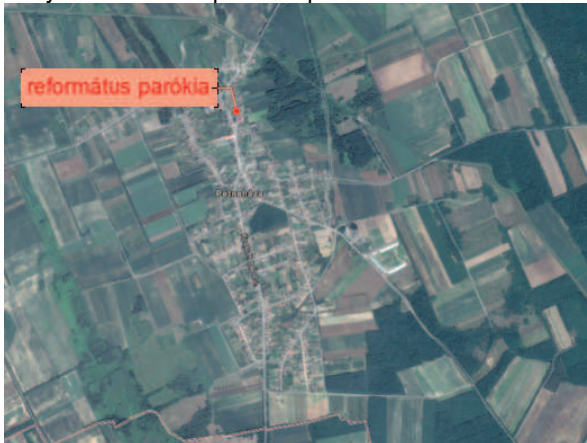
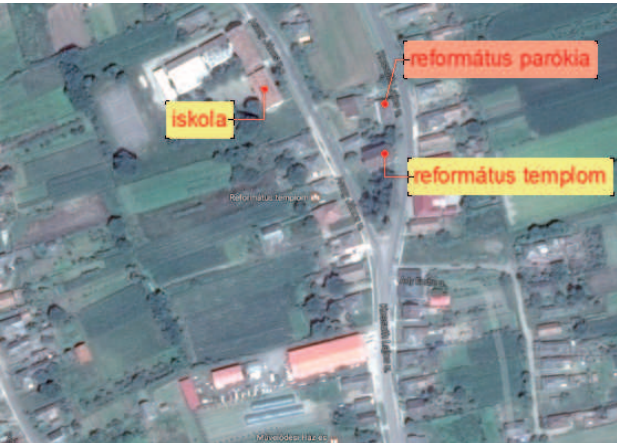
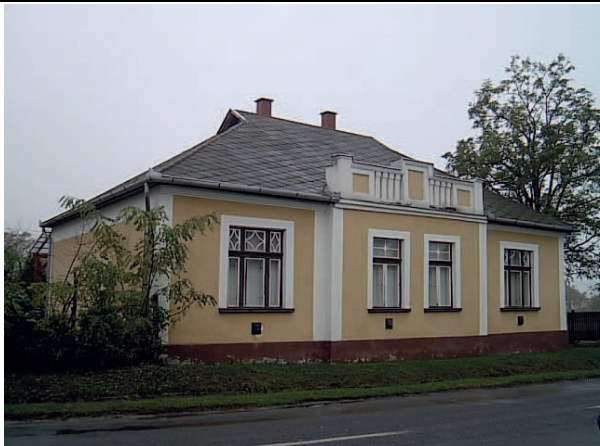
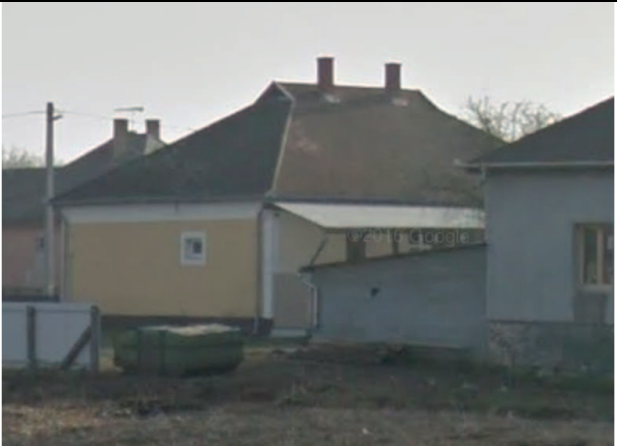
| IV.<br>REFORMÁTUS PARÓKIA | | |
|---|---|---|
| Eklektikus homlokzata védelemre javasolt. | | |

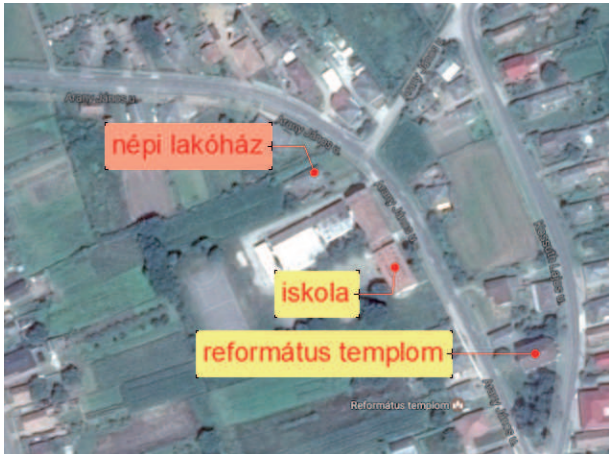
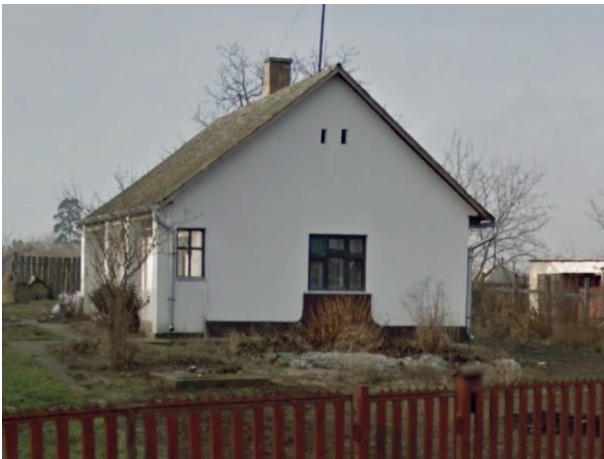
| V.<br>NÉPI LAKÓHÁZ | | |
|---|---|---|
| Tornáca védelemre javasolt. | | |

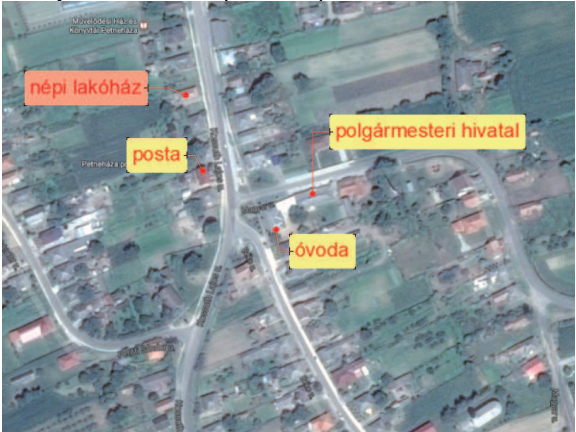
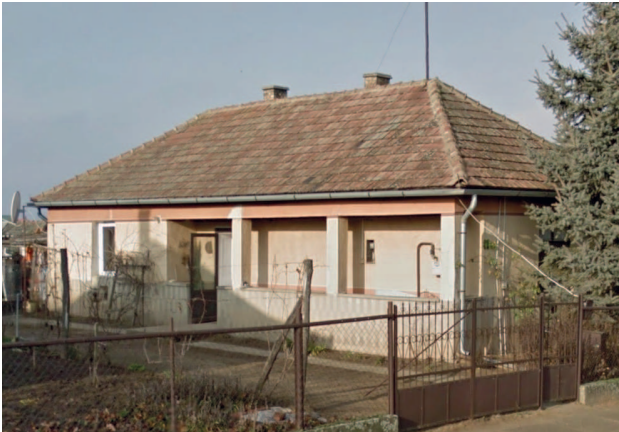
| VI.<br>NÉPI LAKÓHÁZ | | |
|---|---|---|
| Tornáca védelemre javasolt. | | |

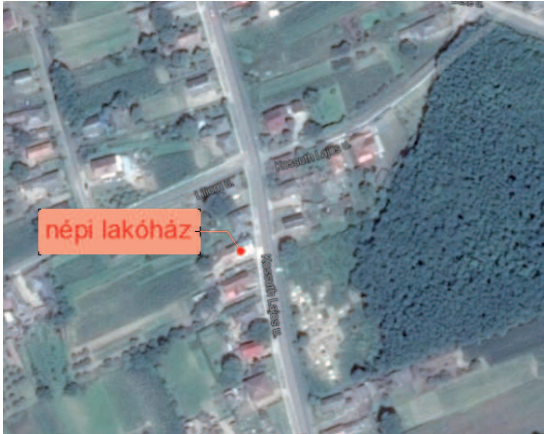
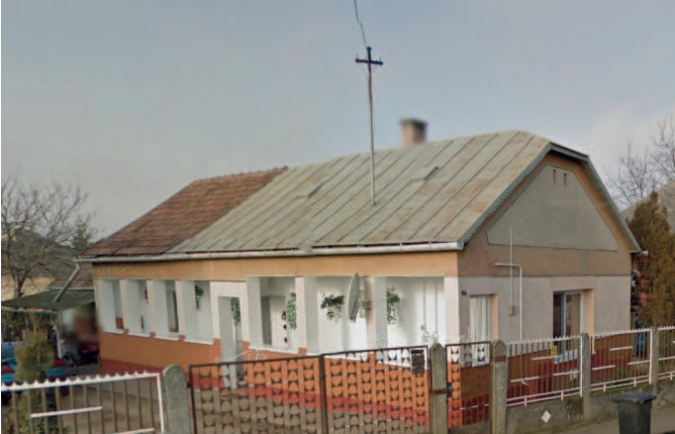
| VII.<br>NÉPI LAKÓHÁZ | | |
|---|---|---|
| Tornáca, homlokzata védelemre javasolt. | | |

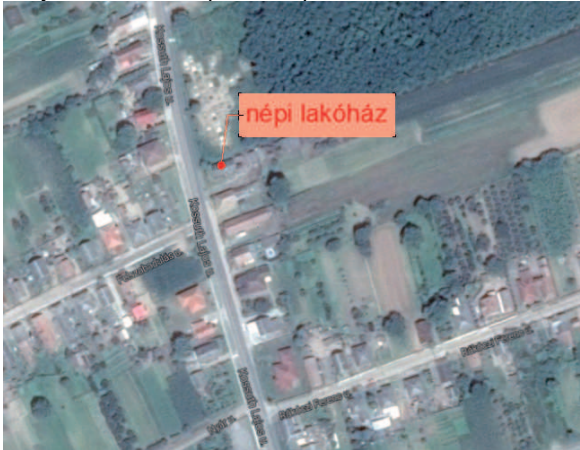
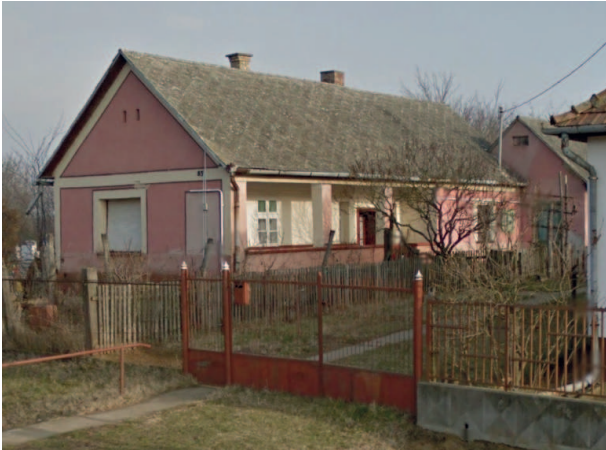
| VIII.<br>NÉPI LAKÓHÁZ | | |
|---|---|---|
| Tornáca, homlokzata védelemre javasolt. | | |

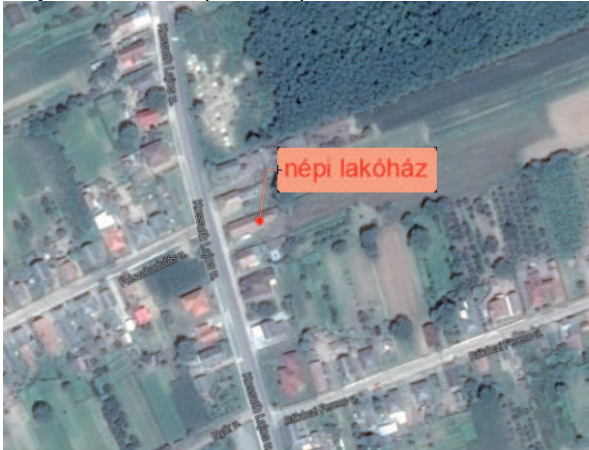
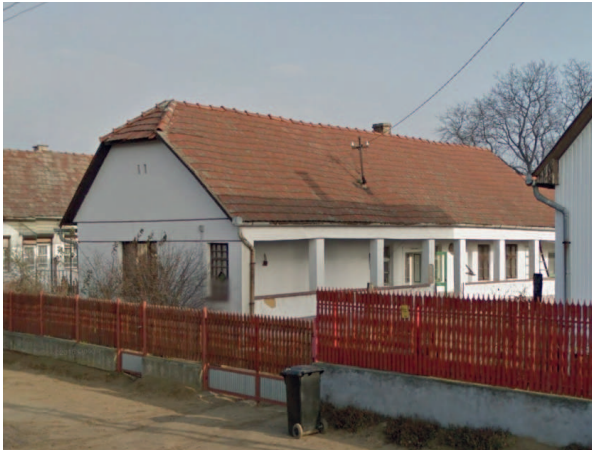
| IX. | | |
|---|---|---|
| Tornáca, homlokzata védelemre javasolt. | | |
